AVALIAÇÃO DA PERDA DE DESEMPENHO DE ESTRUTURA EXECUTADA COM CONCRETO USINADO VENCIDO

B. Apresentação de estudo de caso de uma viga concretada com concreto usinado vencido.

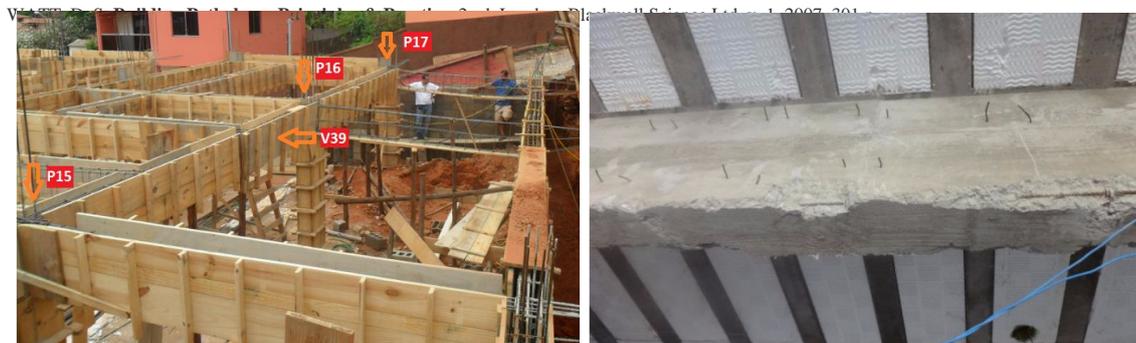
Figura 1.

Ao se analisar o projeto estrutural da obra, verificou-se que as vigas e lajes foram projetadas para serem concretadas com concreto de resistência 25 MPa, dosado em central, com *slump* 12 mm \pm 2 mm. No dia da concretagem das vigas houve um caminhão que atrasou várias horas, em função de problemas ocorridos na estrada entre a usina de concretagem e a obra (o caminhão betoneira atolou na estrada vicinal de acesso à obra). Devido ao atraso o concreto foi rejeitado pelo responsável técnico da obra, porém em contato com o responsável da concreteira fornecedora do concreto, este garantiu que, mesmo com o atraso de mais de 200 minutos, o concreto poderia ser utilizado com a garantia de que apresentaria as qualidades solicitadas, em função do uso de aditivo retardado de pega. Seguros da garantia fornecida pela usina, concretou-se a viga 39 - detalhes na figura 1, posicionada entre os pilares P15, P16 e P17, localizada na garagem do edifício.

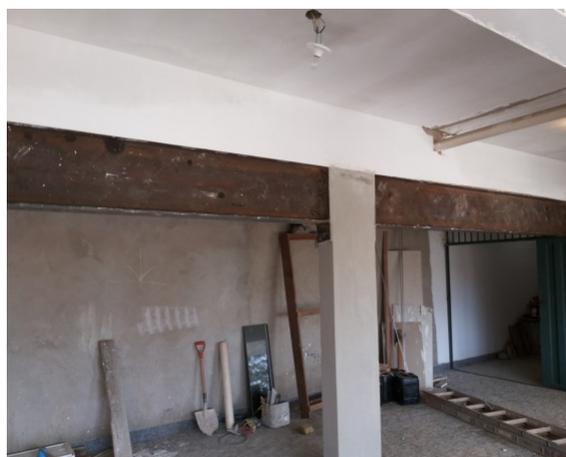
Após algum tempo, conforme mostrado na figura 2, verificou-se trincas na viga da garagem V39 e percebeu-se que o concreto estava se deteriorando, facilmente percebiam-se mudanças na coloração do concreto, que a cada dia ficava mais claro.

Em conformidade com a norma da ABNT NBR 7584, (2012), após a realização do ensaio esclerométrico realizado em vários pontos distintos, foi encontrada uma resistência superficial média de 15,29 MPa, conforme resultado apresentado no Quadro 1 e para as vigas vizinhas uma resistência média de 26,5 MPa.

Devido ao resultado do ensaio realizado por esclerômetro ter apresentado uma resistência quase 40% menor que a esperada na viga 39, optou-se fazer um mapeamento nesta viga, e extrair testemunhos, em conformidade com a norma da ABNT NBR 7680-1 (2015) para se obter-se uma melhor avaliação da segurança estrutural da obra

Para verificação da real resistência à compressão axial da viga 39, foram realizadas as extrações de quatro testemunhos T1, T2, T3 e T4. Estes foram levados ao laboratório, onde foram capeados e rompidos, obtendo-se os resultados – resistência característica à compressão do concreto aos j dias (f_{ckj}). Após tratamentos dos dados obtidos em laboratório foi possível calcular a dispersão em torno da média dos resultados, no qual se pode encontrar a resistência à compressão da viga 39 como sendo de 15,83 MPa, conforme Quadro 2.

Viga com trincas e concreto se soltando (Fonte: Os autores).

Como a viga foi calculada para um concreto com 25 MPa tornou-se necessário a previsão de um reforço estrutural e foram sugeridas duas propostas de projeto para terapia.

Segunda opção de Terapia: Reforço com viga metálica perfil “I”: Após a recomposição da viga, deverá ser instalado sob a viga 39 um reforço, por meio de viga de perfil metálico “I” do tipo W 250x17,9. Opção escolhida para ser executada no reforço da viga conforme demonstrado na figura 3.
